# Nuklearunfall Fukushima – einfach und genau erklärt!

geschrieben von Barry Brook, Josef Oehmen | 14. März 2011

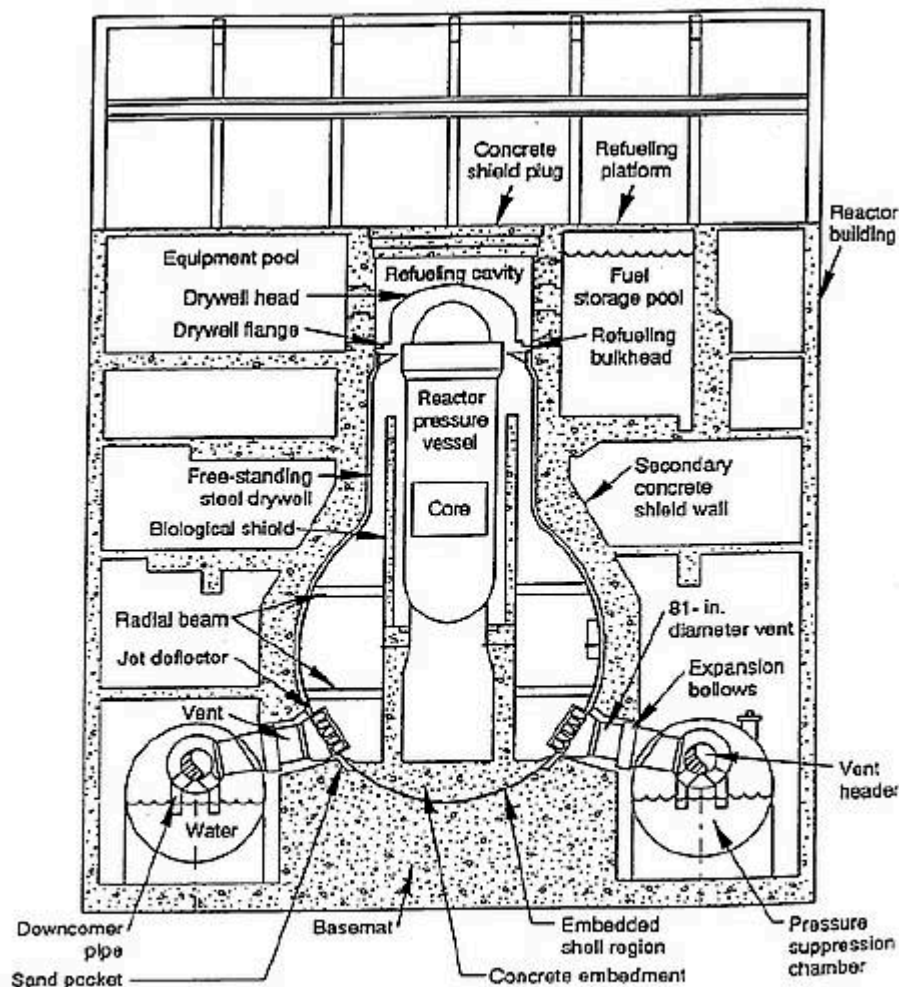
Figure 20. Mark I General Electric, GE BWR Containment.

Die gesamte „Hardware“ des Kernreaktors – der Druckbehälter und alle Rohre, Pumpen, Kühlmittel(Wasser)-Speicher werden dann hinter dem dritten Schutzwall eingeschlossen. Der dritte Schutzwall ist hermetisch (luftdicht) abgeschlossen, in einem sehr dicken Behälter aus härtestem Stahl. Der dritte Schutzwall wurde für einen einzigen Fall entworfen, gebaut und getestet: Auf unbestimmte Zeit einen komplett geschmolzenen Kern zu umschließen. Zu diesem Zweck ist ein großes und dickes Stahlbetonbecken unter den Druckbehälter (zweiter Schutzwall) geschoben und mit Graphit gefüllt. Alles befindet sich innerhalb des dritten Schutzwalles. Das ist der sogenannte „Kernkäfig“ (engl.: „core catcher“). Wenn der Kern schmilzt und der Druckbehälter birst (und gegebenenfalls schmilzt) wird hier der geschmolzene Brennstoff und alles andere Material aufgefangen. Der Kernkäfig ist so gebaut, dass sich der Kernbrennstoff verteilt und abkühlen kann.

Dieser dritte Schutzwall wird anschließend vom Reaktor-Gebäude umgeben. Das Reaktor-Gebäude ist eine äußere Hülle, die nur dazu gedacht ist, Schutz gegen das Wetter zu bieten, sonst nichts. (Dieser Teil ist durch die Explosion zerstört worden, mehr dazu später).
