# Nuklearunfall Fukushima – einfach und genau erklärt!

geschrieben von Barry Brook, Josef Oehmen | 14. März 2011

## **Bauart des Fukushima Kernkraftwerks**

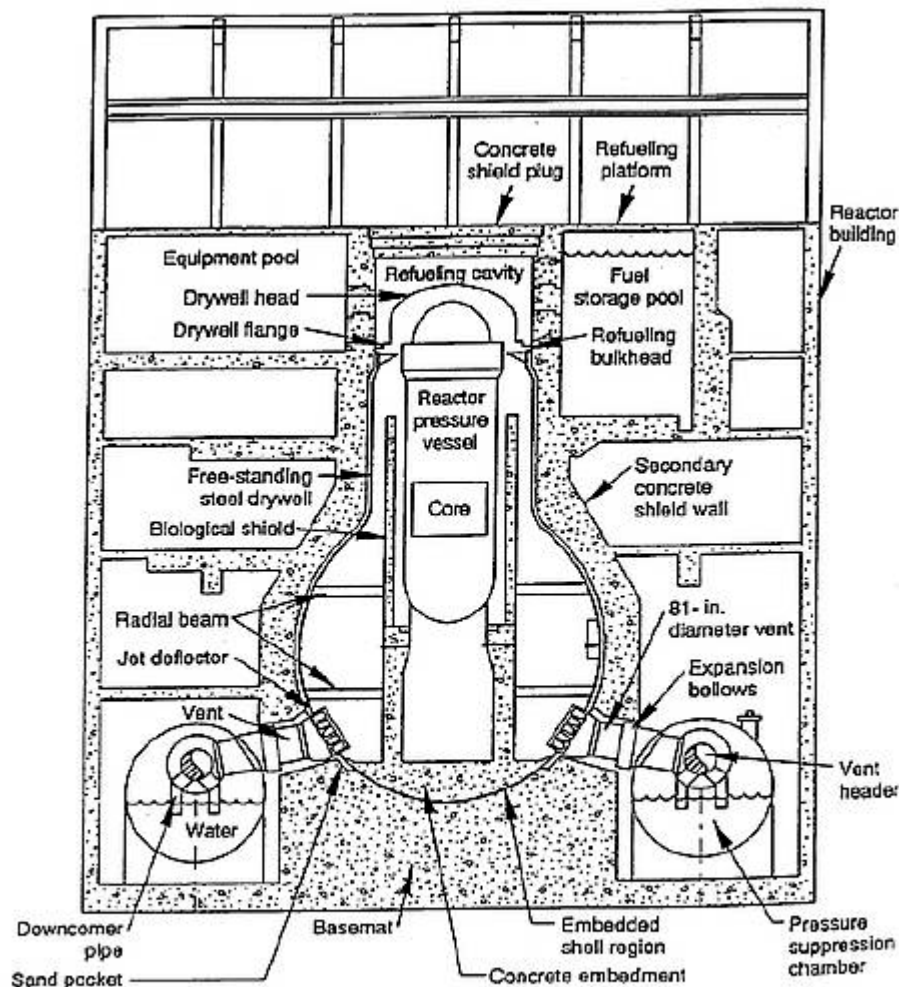
Figure 20. Mark I General Electric, GE BWR Containment.

Dann wird der Kern in den Druckbehälter (engl.: „pressure vessel“) gesteckt. Das ist der Dampfkochtopf, wie oben erwähnt. Der Druckbehälter ist der zweite Schutzwall. Er besteht aus einem massiven Stück Topf, der so gebaut worden ist, dass er den Kerntemperaturen von mehreren hundert Grad °C standhält. Das ist für Situationen vorgesehen, wo [bei einem Ausfall] die Kühlung zu einem gewissen Zeitpunkt wiederhergestellt werden kann.

Die gesamte „Hardware“ des Kernreaktors – der Druckbehälter und alle Rohre, Pumpen, Kühlmittel(Wasser)-Speicher werden dann hinter dem dritten Schutzwall eingeschlossen. Der dritte Schutzwall ist hermetisch (luftdicht) abgeschlossen, in einem sehr dicken Behälter aus härtestem Stahl. Der dritte Schutzwall wurde für einen einzigen Fall entworfen, gebaut und getestet: Auf unbestimmte Zeit einen komplett geschmolzenen Kern zu umschließen. Zu diesem Zweck ist ein großes und dickes Stahlbetonbecken unter den Druckbehälter (zweiter Schutzwall) geschoben und mit Graphit gefüllt. Alles befindet sich innerhalb des dritten Schutzwalles. Das ist der sogenannte „Kernkäfig“ (engl.: „core catcher“). Wenn der Kern schmilzt und der Druckbehälter birst (und gegebenenfalls schmilzt) wird hier der geschmolzene Brennstoff und alles andere Material aufgefangen. Der Kernkäfig ist so gebaut, dass sich der Kernbrennstoff verteilt und abkühlen kann.

Dieser dritte Schutzwall wird anschließend vom Reaktor-Gebäude umgeben. Das Reaktor-Gebäude ist eine äußere Hülle, die nur dazu gedacht ist, Schutz gegen das Wetter zu bieten, sonst nichts. (Dieser Teil ist durch die Explosion zerstört worden, mehr dazu später).
