Nuklearunfall Fukushima – einfach und genau erklärt!

written by Barry Brook, Josef Oehmen | 14. März 2011

Bauart des Fukushima Kernkraftwerks

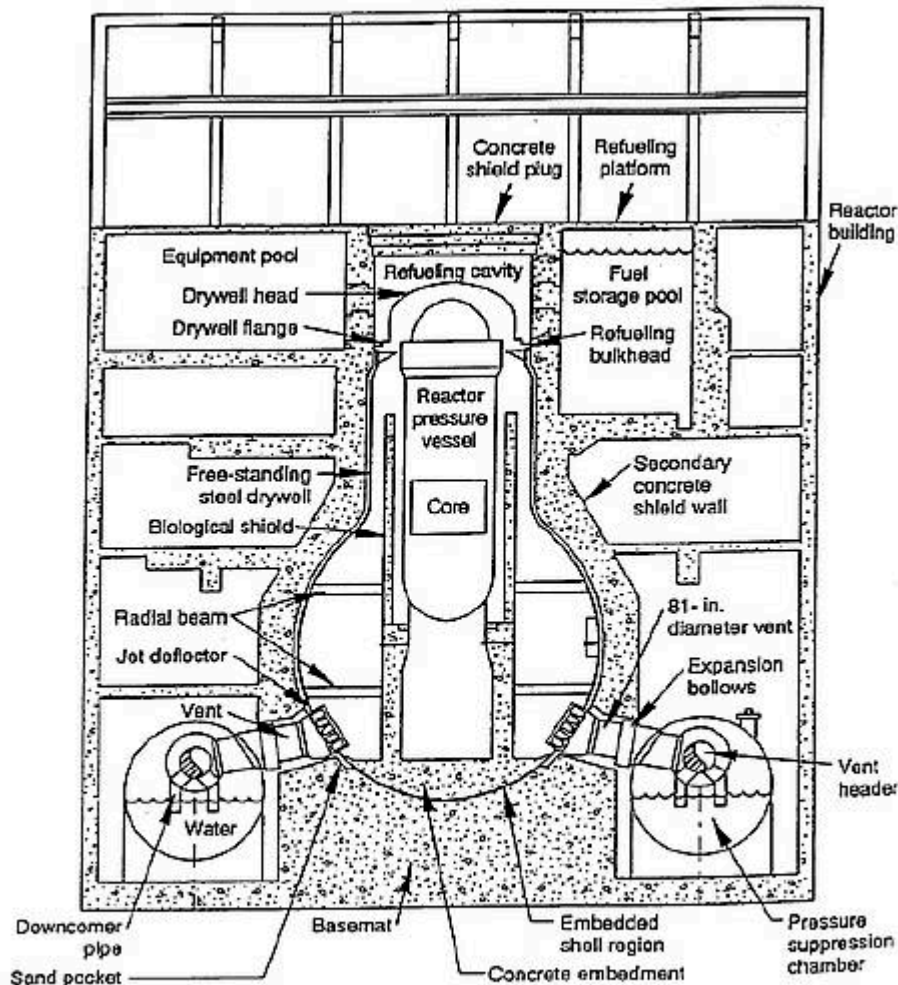
Figure 20. Mark I General Electric, GE BWR Containment.

Das KKW Fukushima hat sogenannte Siedewasser-Reaktoren, engl. kurz BWR (= Boiling Water Reactor). Siedewasser-Reaktoren ähneln einem Dampfkochtopf. Der Kernbrennstoff heizt das Wasser, das Wasser kocht und erzeugt Dampf, der Dampf treibt dann Turbinen, die Elektrizität erzeugen. Dann wird der Dampf heruntergekühlt und rück-kondensiert in Wasser. Das Wasser wird im Kreislauf wieder zurückgeschickt und erneut vom Kernbrennstoff erhitzt. Der Dampfkochtopf wird mit etwa 250 °C betrieben.

Dann wird der Kern in den Druckbehälter (engl.: „pressure vessel“) gesteckt. Das ist der Dampfkochtopf, wie oben erwähnt. Der Druckbehälter ist der zweite Schutzwall. Er besteht aus einem massiven Stück Topf, der so gebaut worden ist, dass er den Kerntemperaturen von mehreren hundert Grad °C standhält. Das ist für Situationen vorgesehen, wo [bei einem Ausfall] die Kühlung zu einem gewissen Zeitpunkt wiederhergestellt werden kann.

Die gesamte „Hardware“ des Kernreaktors – der Druckbehälter und alle Rohre, Pumpen, Kühlmittel(Wasser)-Speicher werden dann hinter dem dritten Schutzwall eingeschlossen. Der dritte Schutzwall ist hermetisch (luftdicht) abgeschlossen, in einem sehr dicken Behältnis von härtestem Stahl. Der dritte Schutzwall wurde für einen einzigen Fall entworfen, gebaut und getestet: Auf unbestimmte Zeit einen komplett geschmolzenen Kern zu umschließen. Zu diesem Zweck ist ein großes und dickes Stahlbetonbecken unter den Druckbehälter (zweiter Schutzwall) geschoben und mit Graphit gefüllt. Alles befindet sich innerhalb des dritten Schutzwalles. Das ist der sogenannte „Kernkäfig“ (engl.: „core catcher“). Wenn der Kern schmilzt und der Druckbehälter birst (und gegebenenfalls schmilzt) wird hier der geschmolzene Brennstoff und alles andere Material aufgefangen. Der Kernkäfig ist so gebaut, dass sich der Kernbrennstoff verteilt und abkühlen kann.

Dieser dritte Schutzwall wird anschließend vom Reaktor-Gebäude umgeben. Das Reaktor-Gebäude ist eine äußere Hülle, die nur dazu gedacht ist, Schutz gegen das Wetter zu bieten, sonst nichts. (Dieser Teil ist durch die Explosion zerstört worden, mehr dazu später).

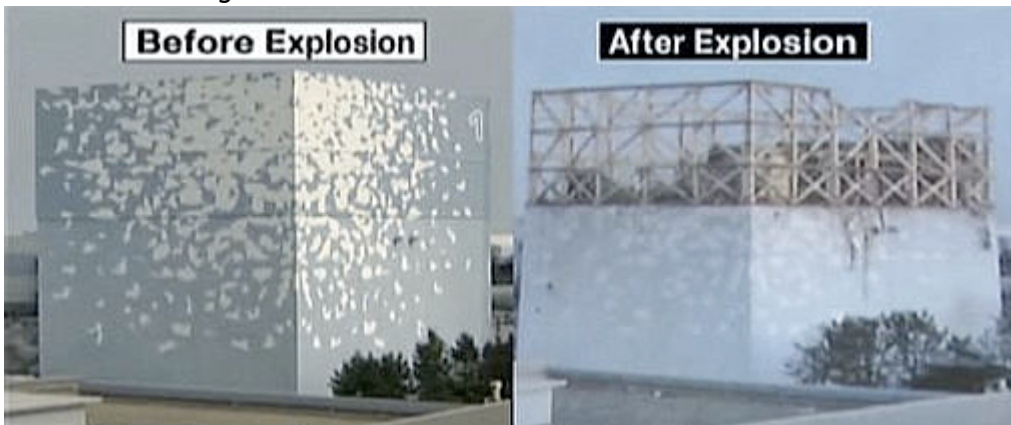
Ich glaube, oben erklärt zu haben, warum das Dampfablassen theoretisch das gleiche ist, wie Strahlung in die Umwelt abzulassen, auch warum das so ist, und warum es nicht gefährlich ist. Der radioaktive Stickstoff wie auch die Edelgase stellen keine Gefahr für die menschliche Gesundheit dar.
