Nuklearunfall Fukushima – einfach und genau erklärt!

geschrieben von Barry Brook, Josef Oehmen | 14. März 2011

Bauart des Fukushima Kernkraftwerks

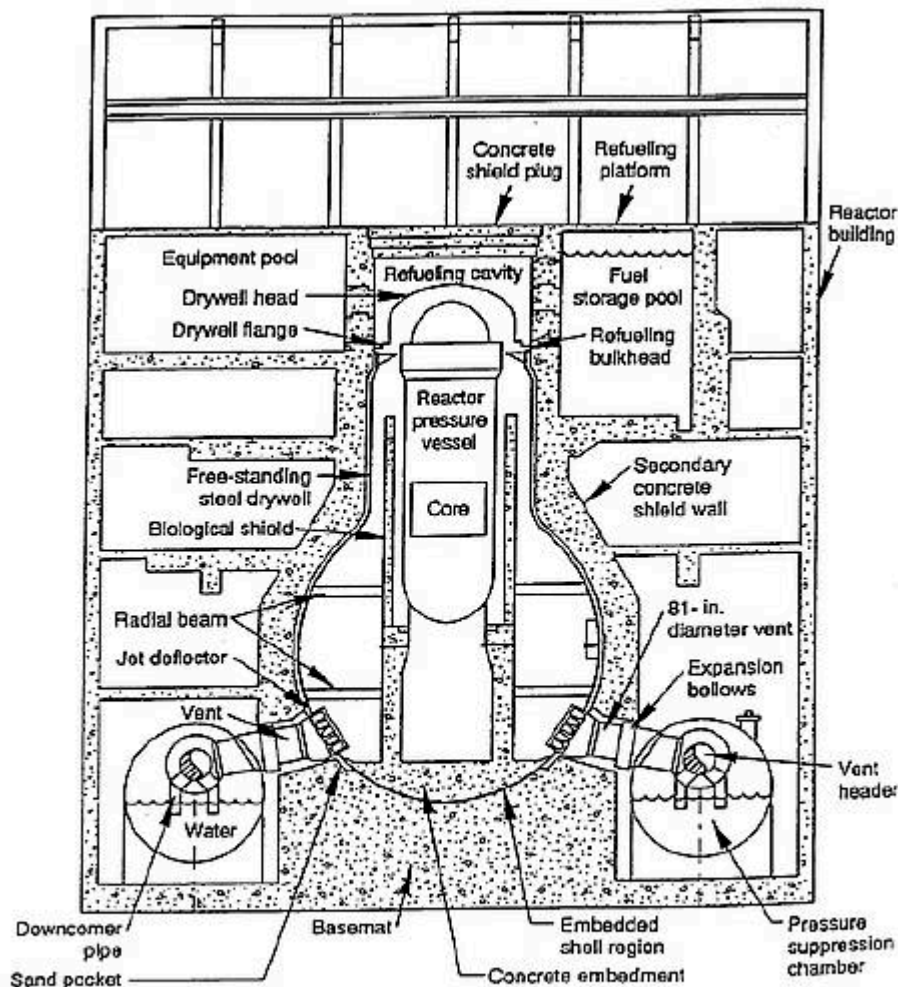
Figure 20. Mark I General Electric, GE BWR Containment.

Die Zirkoniumhülle ist der erste Schutzwall (engl.: „Containment“). Hier wird der radioaktive Brennstoff von der Außenwelt abgeschottet.

Dann wird der Kern in den Druckbehälter (engl.: „pressure vessel“) gesteckt. Das ist der Dampfkochtopf, wie oben erwähnt. Der Druckbehälter ist der zweite Schutzwall. Er besteht aus einem massiven Stück Topf, der so gebaut worden ist, dass er den Kerntemperaturen von mehreren hundert Grad °C standhält. Das ist für Situationen vorgesehen, wo [bei einem Ausfall] die Kühlung zu einem gewissen Zeitpunkt wiederhergestellt werden kann.

Die gesamte „Hardware“ des Kernreaktors – der Druckbehälter und alle Rohre, Pumpen, Kühlmittel(Wasser)-Speicher werden dann hinter dem dritten Schutzwall eingeschlossen. Der dritte Schutzwall ist hermetisch (luftdicht) abgeschlossen, in einem sehr dicken Behältnis von härtestem Stahl. Der dritte Schutzwall wurde für einen einzigen Fall entworfen, gebaut und getestet: Auf unbestimmte Zeit einen komplett geschmolzenen Kern zu umschließen. Zu diesem Zweck ist ein großes und dickes Stahlbetonbecken unter den Druckbehälter (zweiter Schutzwall) geschoben und mit Graphit gefüllt. Alles befindet sich innerhalb des dritten Schutzwalles. Das ist der sogenannte „Kernkäfig“ (engl.: „core catcher“). Wenn der Kern schmilzt und der Druckbehälter birst (und gegebenenfalls schmilzt) wird hier der geschmolzene Brennstoff und alles andere Material aufgefangen. Der Kernkäfig ist so gebaut, dass sich der Kernbrennstoff verteilt und abkühlen kann.

Dieser dritte Schutzwall wird anschließend vom Reaktor-Gebäude umgeben. Das Reaktor-Gebäude ist eine äußere Hülle, die nur dazu gedacht ist, Schutz gegen das Wetter zu bieten, sonst nichts. (Dieser Teil ist durch die Explosion zerstört worden, mehr dazu später).
