Nuklearunfall Fukushima – einfach und genau erklärt!

geschrieben von Barry Brook, Josef Oehmen | 14. März 2011

Bauart des Fukushima Kernkraftwerks

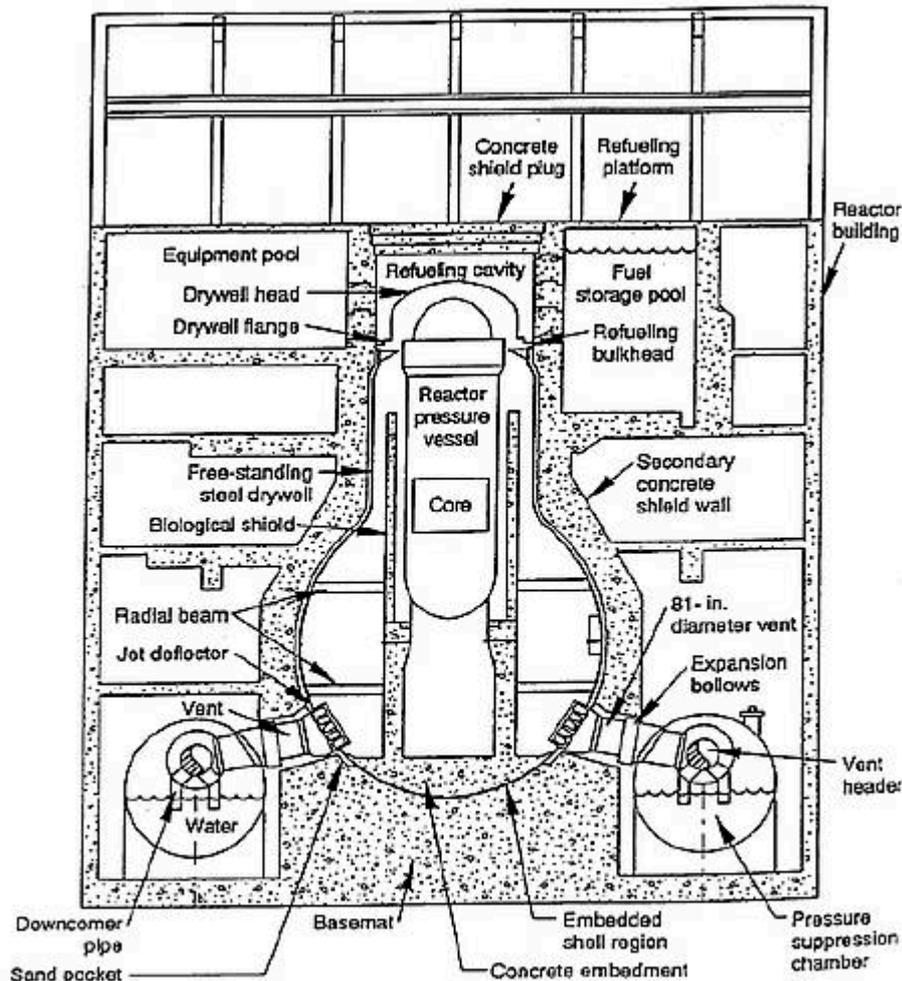
Figure 20. Mark I General Electric, GE BWR Containment.

Dann wird der Kern in den Druckbehälter (engl.: „pressure vessel“) gesteckt. Das ist der Dampfkochtopf, wie oben erwähnt. Der Druckbehälter ist der zweite Schutzwall. Er besteht aus einem massiven Stück Topf, der so gebaut worden ist, dass er den Kerntemperaturen von mehreren hundert Grad °C standhält. Das ist für Situationen vorgesehen, wo [bei einem Ausfall] die Kühlung zu einem gewissen Zeitpunkt wiederhergestellt werden kann.

Die gesamte „Hardware“ des Kernreaktors – der Druckbehälter und alle Rohre, Pumpen, Kühlmittel(Wasser)-Speicher werden dann hinter dem dritten Schutzwall eingeschlossen. Der dritte Schutzwall ist hermetisch (luftdicht) abgeschlossen, in einem sehr dicken Behältnis von härtestem Stahl. Der dritte Schutzwall wurde für einen einzigen Fall entworfen, gebaut und getestet: Auf unbestimmte Zeit einen komplett geschmolzenen Kern zu umschließen. Zu diesem Zweck ist ein großes und dickes Stahlbetonbecken unter den Druckbehälter (zweiter Schutzwall) geschoben und mit Graphit gefüllt. Alles befindet sich innerhalb des dritten Schutzwalles. Das ist der sogenannte „Kernkäfig“ (engl.: „core catcher“). Wenn der Kern schmilzt und der Druckbehälter birst (und gegebenenfalls schmilzt) wird hier der geschmolzene Brennstoff und alles andere Material aufgefangen. Der Kernkäfig ist so gebaut, dass sich der Kernbrennstoff verteilt und abkühlen kann.

Dieser dritte Schutzwall wird anschließend vom Reaktor-Gebäude umgeben. Das Reaktor-Gebäude ist eine äußere Hülle, die nur dazu gedacht ist, Schutz gegen das Wetter zu bieten, sonst nichts. (Dieser Teil ist durch die Explosion zerstört worden, mehr dazu später).
