# Die Trockenlegung der Landschaft und die Bebauung machen die Sommer heißer und erzeugen Hochwasser.

geschrieben von Chris Frey | 30. August 2022

## Josef Kowatsch

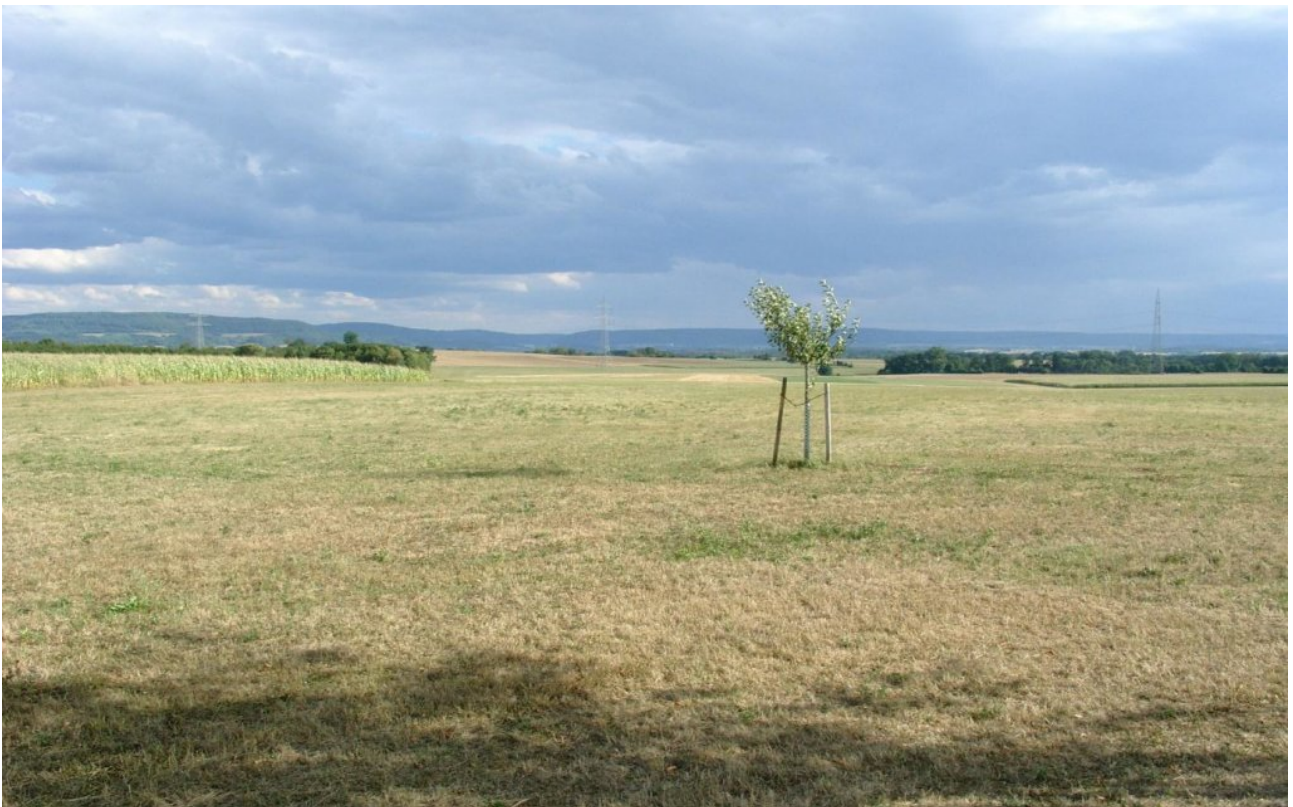
Bild 1: Mit Drainageleitungen trockengelegte Hochfläche über dem Schlierbachtal. Im Hintergrund die Schwäbische Alb, nach welcher der Ostalbkreis benannt ist. Der ausgetrocknete gelbbraune Grasboden war am 4. August, dem bisher zweitwärmsten Tag dieses Sommers 40°C heiß. (Eigenmessungen). Eine großflächige von Menschenhand erschaffene Wärmeplatte in der freien Landschaft. Es handelt sich um den tatsächlichen Anteil an der sommerlichen Klimaerwärmung mit seinen Folgen. Die aufsteigende Wärme verhindert die lokale Wolkenbildung und löst die Wolken vom Atlantik teilweise auf, so dass trotz vorhandener Wolken auf dem Bild an diesem Tag kein Regen fiel.

Der kleine Ort rechts der Burg bei Bild 1 heißt Niederalfingen und ist extrem hochwassergefährdet durch den Schlierbach. Das letzte große Hochwasser war im Mai 2016. Die fünf Kilometer entfernte Quelle und der Bach entwässert die bewaldeten Hänge und die Hochflächen im Umkreis. Die dortige flächige Gemeinde Neuler baut und versiegelt genauso wie alle wachsenden ländlichen Gemeinden Deutschlands als ob es dafür einen Versiegelungsorden für die Bürgermeister gäbe. Flächenversiegelungen durch Bebauung sind sichtbar, da neue Baugebiete entstehen. Die jahrzehntelange Drainierung von Feld, Wald und Flur bekommen hingegen nur die wenigsten mit. Unsere Berufsklimaschützer vor den Computern oder die Jugend schon gar nicht. Die freien Flächen beinhalten ein

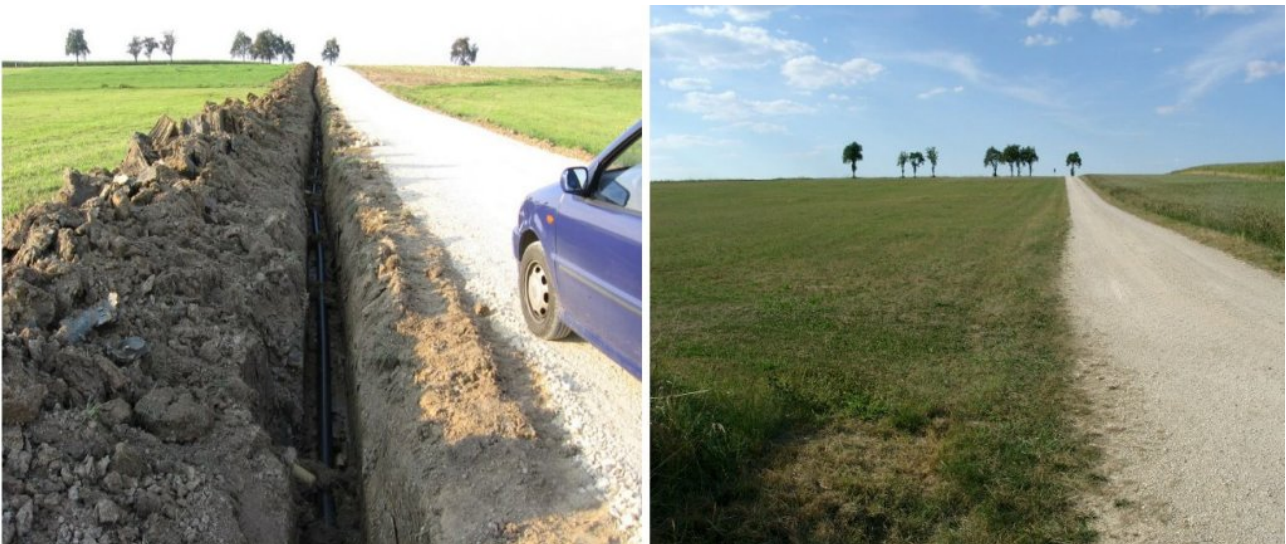
Bild 2: Zur schwarzen Drainleitung entlang des Feldweges münden von links alle 15 Meter gelbe Saugleitungen, welche die Wiese trockenlegen, Die erste ist erkennbar. Im Sommer sieht die Wiese dann braunrunggell aus mit spärlichem Grasbewuchs im August. (rechtes Bild). So erzeugt man Steppen in Deutschland. Fotos Worm/Kowatsch.

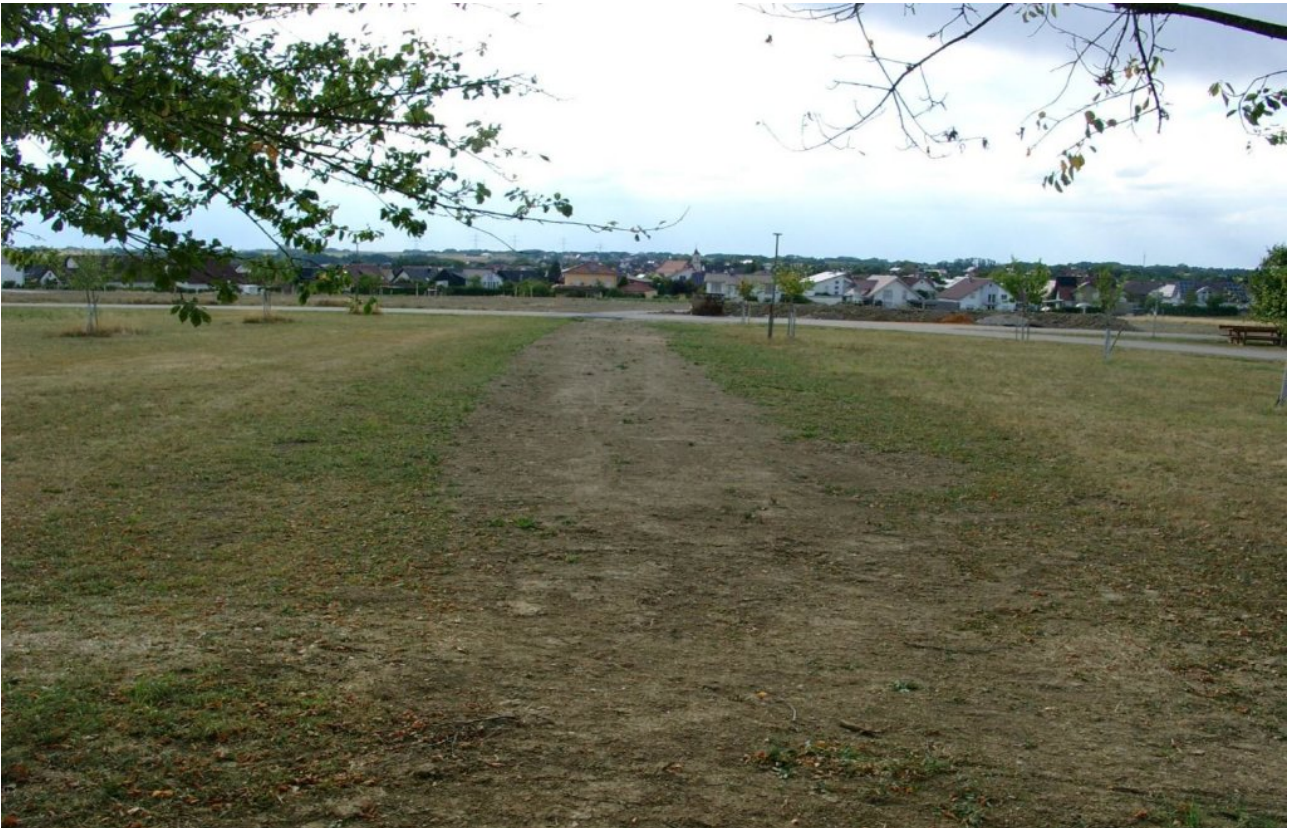
Bild 3: Das neue Baugebiet Spagenfeld am Ortsrand der Gemeinde Neuler auf den Hochflächen oberhalb des Schlierbaches. Nirgendwo sind Tümpel oder Weiher oder unterirdische Rigolen zur Regenversickerung eingeplant. Alles Oberflächenwasser wird in den Schlierbach geleitet.

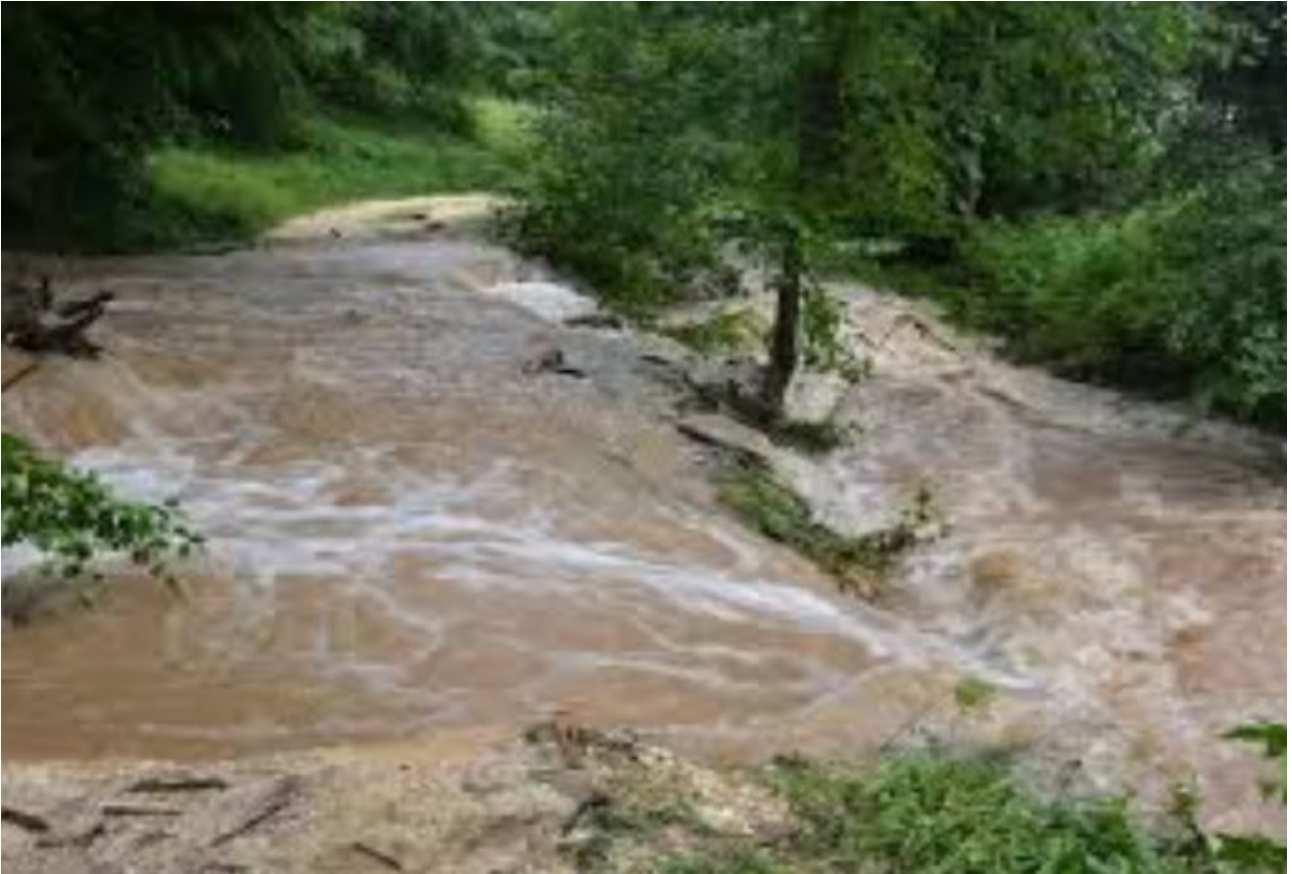
Bild 4: Ein Seitenbach, der einen Teil der immer stärker bebauten und drainierten Hochfläche über dem Schlierbach entwässert, einen Kilometer vor der Mündung des Schlierbaches (rechts) in den Kocher. Ein Gewitter hatte das kleine sonst unscheinbare Filgenbächlein anschwellen lassen. Solche Bilder werden sich wiederholen und verstärkt auf Niederalfingen und andere Orte in Deutschland zukommen. Die hundertjährigen Hochwasser werden immer mehr Wasservolumen mitbringen.

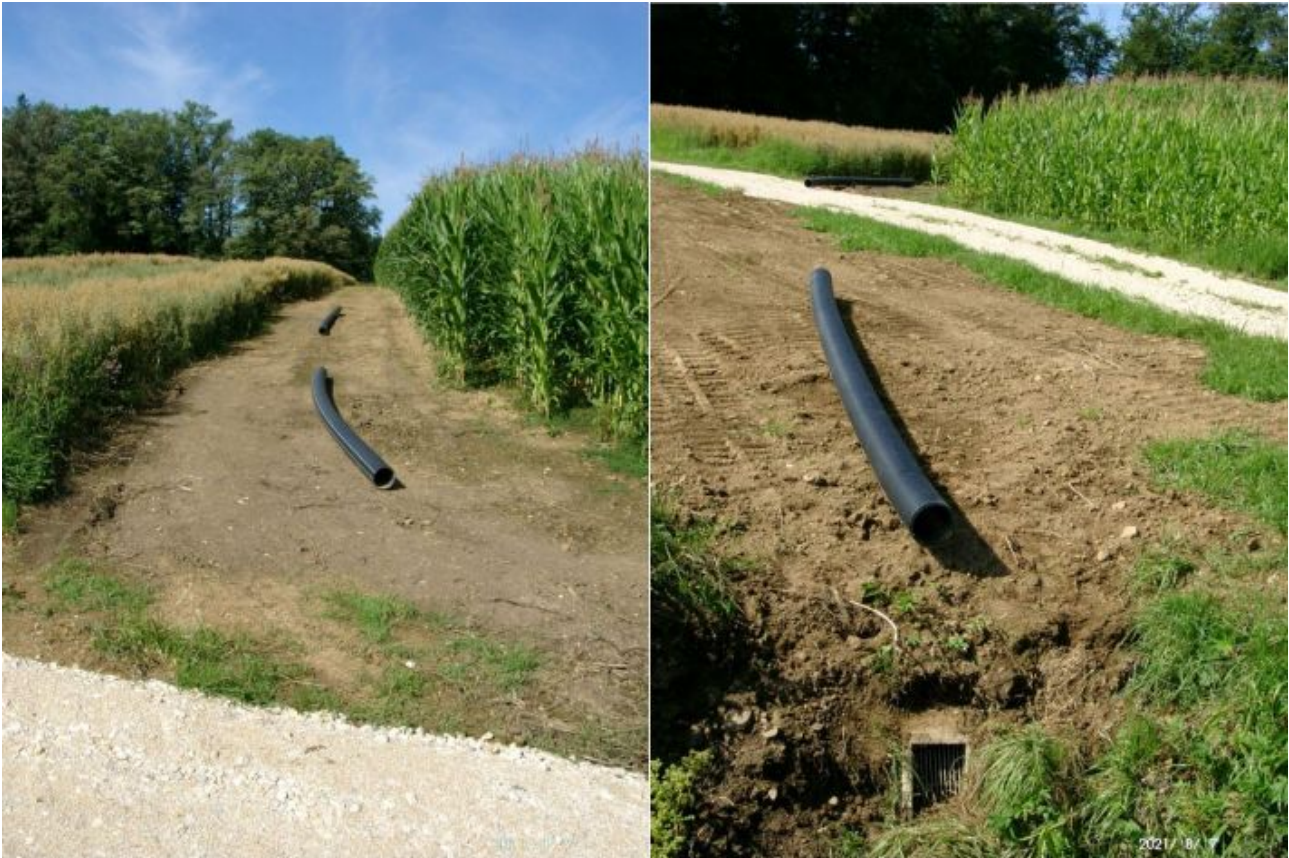
Bild 5: Rechtes Bild: Die schwarze Saugleitung mündet in den Struitbach, von dort in die Jagst, Neckar, Rhein und nach 5 Tagen in die Nordsee. Wasser, das nicht im Boden Deutschlands gehalten wird, lässt den Meeresspiegel steigen.

Auf den nächsten beiden Bildern wurde der Wald durch eine schwarze Drainagesaugleitung trockengelegt, die etwa 20 cm dicke perforierte Leitung geht zwischen einem Weizen- und Maisfeld in 80 cm Tiefe durch. Von links und rechts aus den Feldern münden weitere Saugleitungen in etwa 60 cm Tiefe ein. Reststücke des schwarzen perforierten Kunststoffschlauches (Drainleitung) wurde

vom Fotografen auf den bereits zugeschütteten Drainagegraben zur besseren Visualisierung gelegt. Am Waldeck befindet sich ein gemauerter Schacht, in welchem die drainierten Waldsaugleitungen zusammenführen. Nach einem Jahr ist der zu Beginn der Baumaßnahme noch sichtbare Dohlen mit natürlicher Vegetation und Waldabfällen teilweise bedeckt. Den Joggern und BMX-Radlern wäre es eh nicht aufgefallen. Lediglich Pilzsucher wundern sich, dass die ehemaligen Steinpilze im Wald zunehmend ausbleiben.

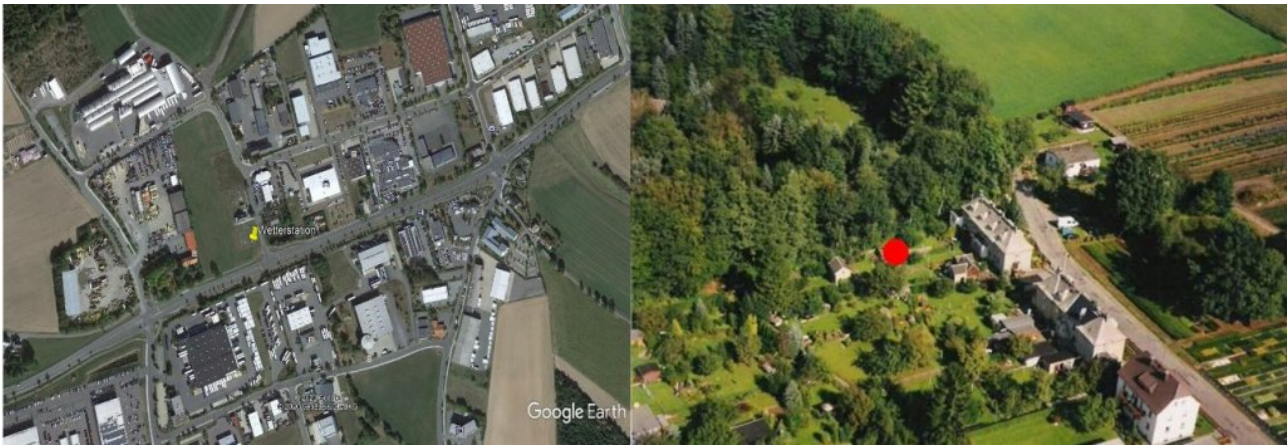
Bild 10: Hof links, die Wetterstation steht in der Bildmitte (gelber Punkt) eingemauert in ein sich vergrößerndes Gewerbegebiet, umgeben von einer trocken gelegten Agrar-Landschaft. Die Wetterstation Amtsberg steht im feuchten Vorgarten des Wetteramtsleiters. Der Baumbestand steht auf der Nordseite der Wetterstation, siehe auch Schattenwurf des geparkten Autos und schützt nicht vor dem böhmischen Wind.

Und so unterschiedlich sieht die Umgebung der beiden benachbarten Messstationen aus:
