Die Trockenlegung der Landschaft und die Bebauung machen die Sommer heißer und erzeugen Hochwasser.

geschrieben von Chris Frey | 30. August 2022

Josef Kowatsch

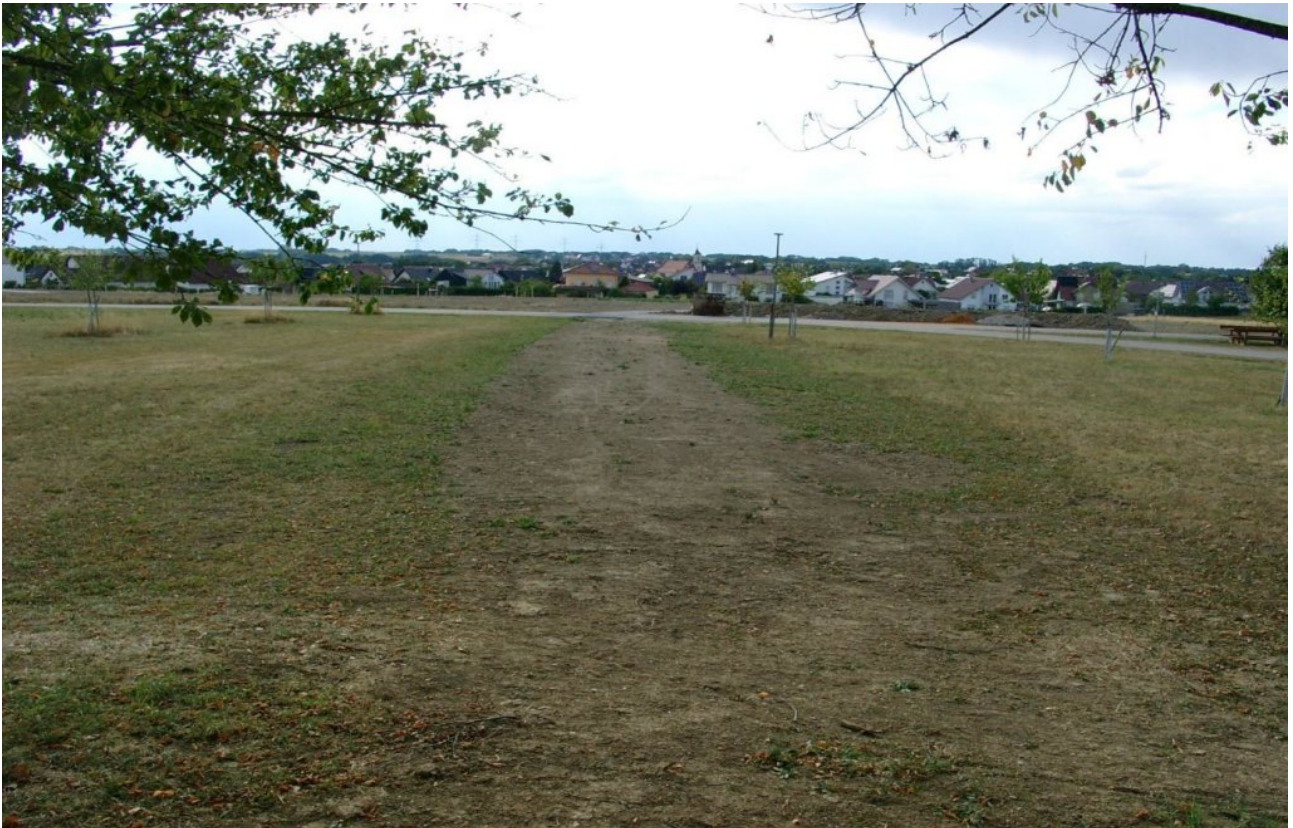
Bild 3: Das neue Baugebiet Spagenfeld am Ortsrand der Gemeinde Neuler auf den Hochflächen oberhalb des Schlierbaches. Nirgendwo sind Tümpel oder Weiher oder unterirdische Rigolen zur Regenversickerung eingeplant. Alles Oberflächenwasser wird in den Schlierbach geleitet.

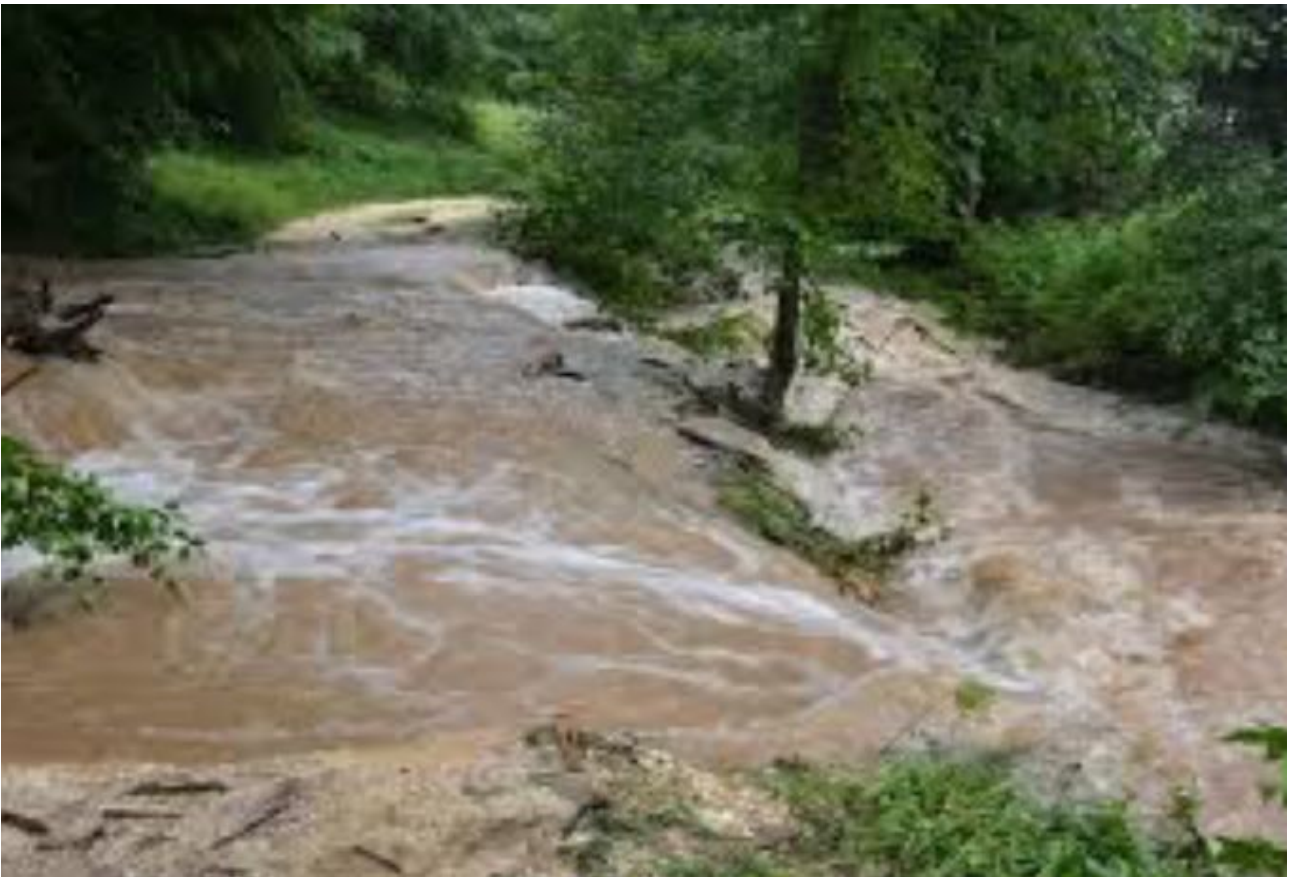
Bild 4: Ein Seitenbach, der einen Teil der immer stärker bebauten und drainierten Hochfläche über dem Schlierbach entwässert, einen Kilometer vor der Mündung des Schlierbaches (rechts) in den Kocher. Ein Gewitter hatte das kleine sonst unscheinbare Filgenbächlein anschwellen lassen. Solche Bilder werden sich wiederholen und verstärkt auf Niederalfingen und andere Orte in Deutschland zukommen. Die hundertjährigen Hochwasser werden immer mehr Wasservolumen mitbringen.
