# Hochwasser, eine besondere Gefahr – seit 1.000 Jahren dokumentiert (Teil 3)

**Mosel, 2021 und 2024: Alles wie immer?**

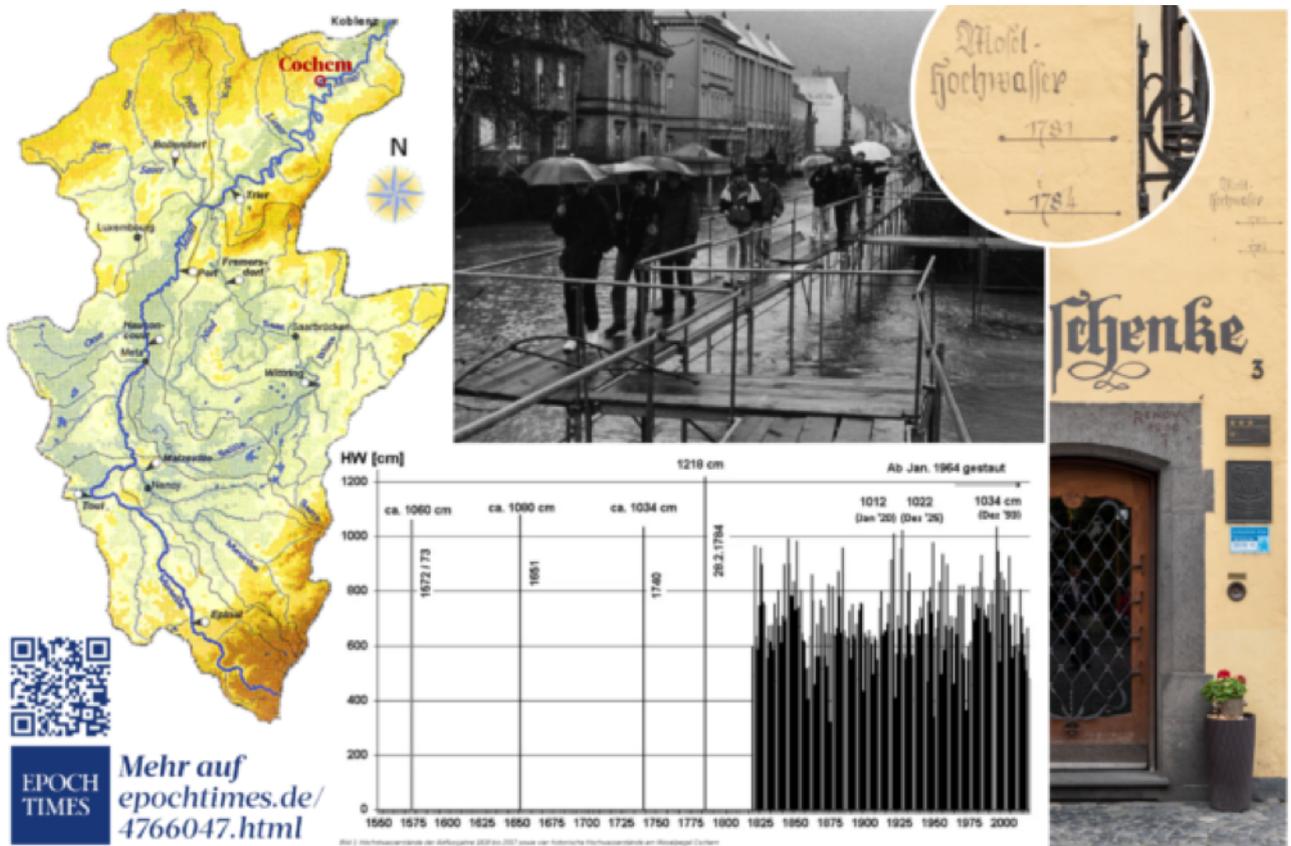
Einzugsgebiet der Mosel und historische Hochwasser in Cochem einschließlich rekonstruierter Pegelstände vor Beginn der Messungen, die die Jahrhundertflut 1993 überstiegen. Die Flutmarken an der „Alten Thorschenke“ am Enderttor zeigen die mehr als 250-jährige Flutgeschichte, das Foto der Hochwasserstege in der Ravenestraße von 1993 zeigt die Routine, derartige Stege werden noch heute verwendet. Zum Vergrößern klicken.

Februar dafür sorgte, dass Schneeschmelze und Starkregen zusammenkamen, kam es zu dieser historischen Flut mit einem Pegelstand von 12,18 Meter. Flutmarken zeigen zudem ein noch höheres Hochwasser aus dem Jahr 1781.

Beim „Jahrhunderthochwasser“ 1993 stieg das Wasser auf 10,34 Meter. Seit 1550 erreichte das Wasser insgesamt siebenmal einen Pegel über zehn Meter. Sowohl 2021 als auch 2024 weisen in den von der Bundesanstalt für Gewässerkunde und vom rheinland-pfälzischen Landesamt für Umwelt geführten Statistiken keine Extremwerte auf.

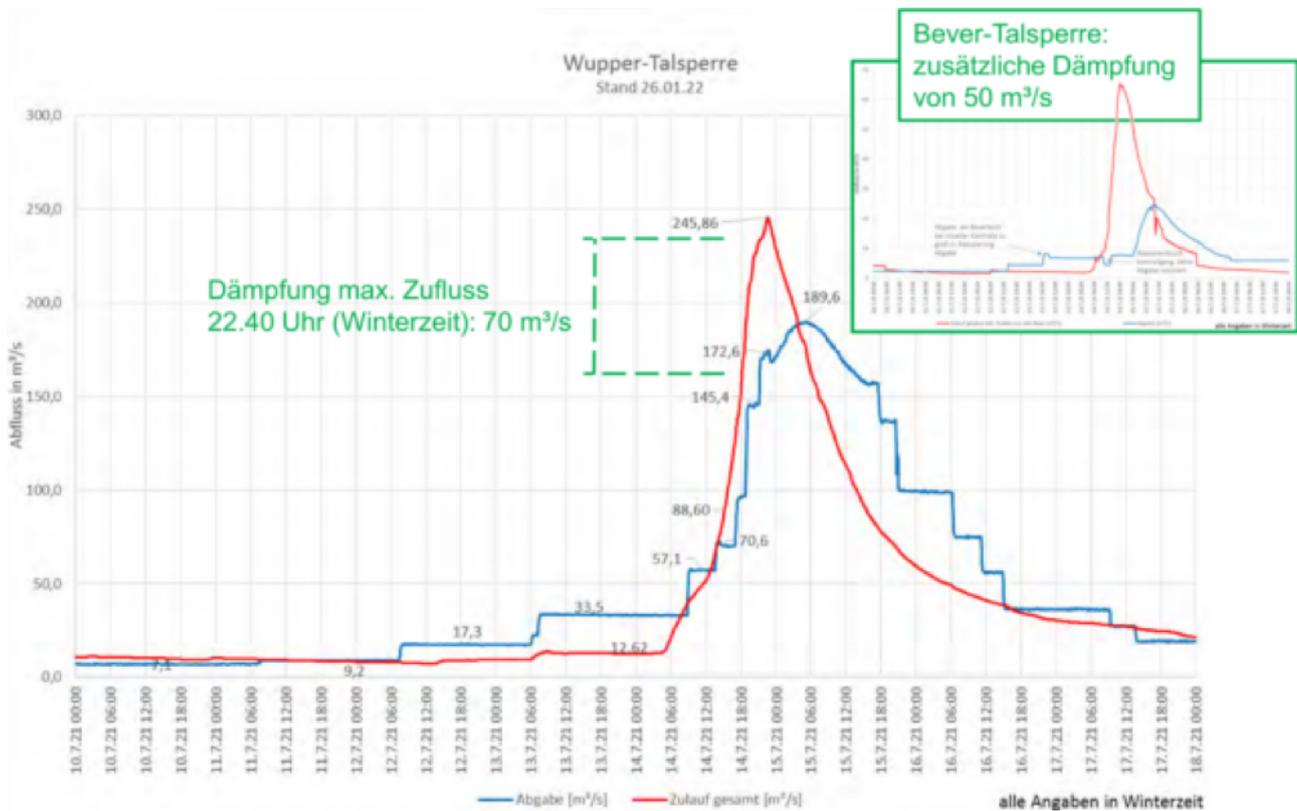
Die Talsperren der Wupper verzögerten und reduzierten die maximalen Abflussmengen der Wupper erheblich. Mitte Juni 2021 mussten dennoch bis zu 190 m<sup>3</sup>/s abgelassen werden. Foto: ts/Epoch Times mit Material und freundlicher Genehmigung des Wupperverbands

Als sich im Juli 2021 Tief „Bernd“ ankündigte, war die Wuppertalsperre nach zwei relativ trockenen Jahren bereits gut gefüllt. Anders als im Winter konnte man die Talsperren damit nicht einfach volllaufen lassen. Entsprechend den Niederschlagsvoraussagen habe man bis zum 12.07.2021 an der Wuppertalsperre  $15 m^3/s$  abgelassen. Am Folgetag erhöhte man dies auf  $35 m^3/s$  und am 14.07.2021 tagsüber weiter auf  $55 m^3/s$ . Am späten Abend nahm der Zufluss weiter zu, sodass man in der Spitze  $189,6 m^3/s$  ablassen musste, bei einem maximalen Zufluss von  $245,86 m^3/s$ .

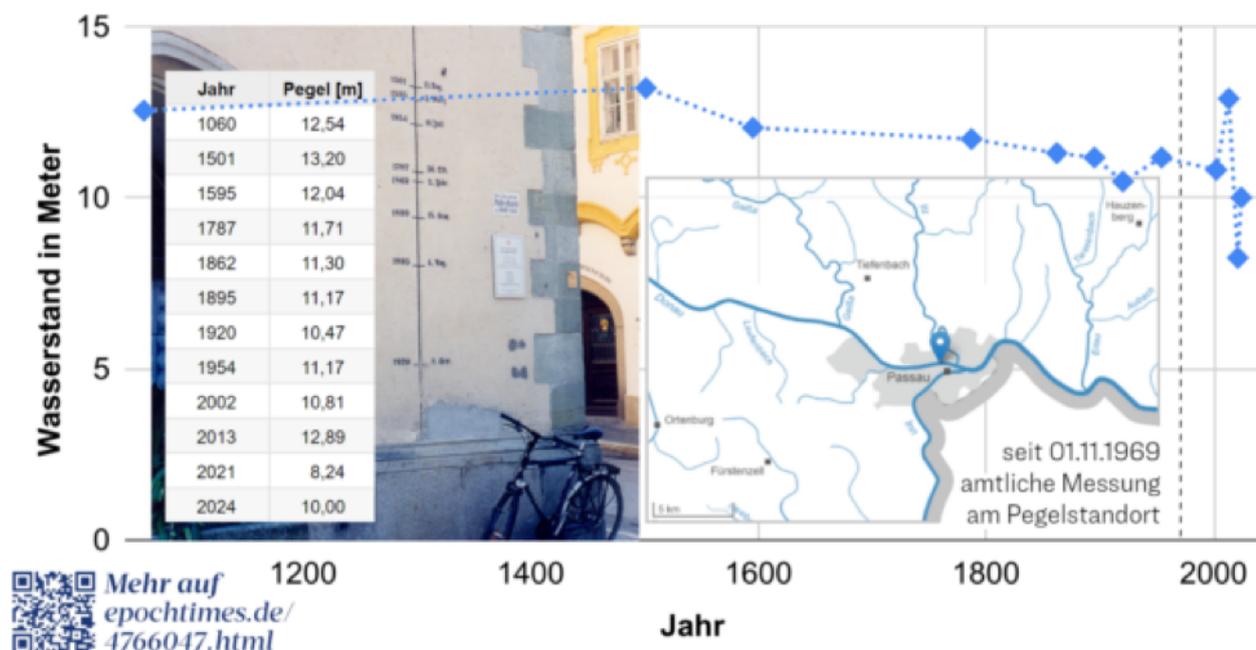
## Historische Hochwasserpegel in Passau, Bayern

Die Hochwasser 2021 und 2024 markieren die niedrigsten Werte der historischen Flutereignisse in Passau. Höher als 2013 stieg die Donau zuletzt vor mehr als 500 Jahren. Die Flutmarken am Rathaus veranschaulichen den Wasserstand: ganz oben die Flut von 1501, etwa 4,5 Meter über der Straße. Foto: ts/Epoch Times mit Material des Bayerischen Landesamtes für Umwelt, Roger Wollstadt (Flutmarken, CC BY-SA 2.0)

Passau liegt an den Zusammenflüssen von Donau, Inn und Ilz. Der Normalpegel liegt bei knapp fünf Meter. Durch Regen in den Einzugsgebieten wurde am Hauptpegel der Stadt, welcher flussaufwärts der Mündungen von Inn in Ilz liegt, am 04.06.2024 eine Hochwassermarke von zehn Metern erreicht.

Dies überschreitet die höchste Meldestufe (IV) von 8,5 Metern deutlich, ist verglichen mit früheren Zeiten jedoch relativ niedrig. Wegen der langen Historie der schon in Kirchenbüchern erfassten Hochwasser war die Stadt gerüstet. Die Schäden waren eher gering.

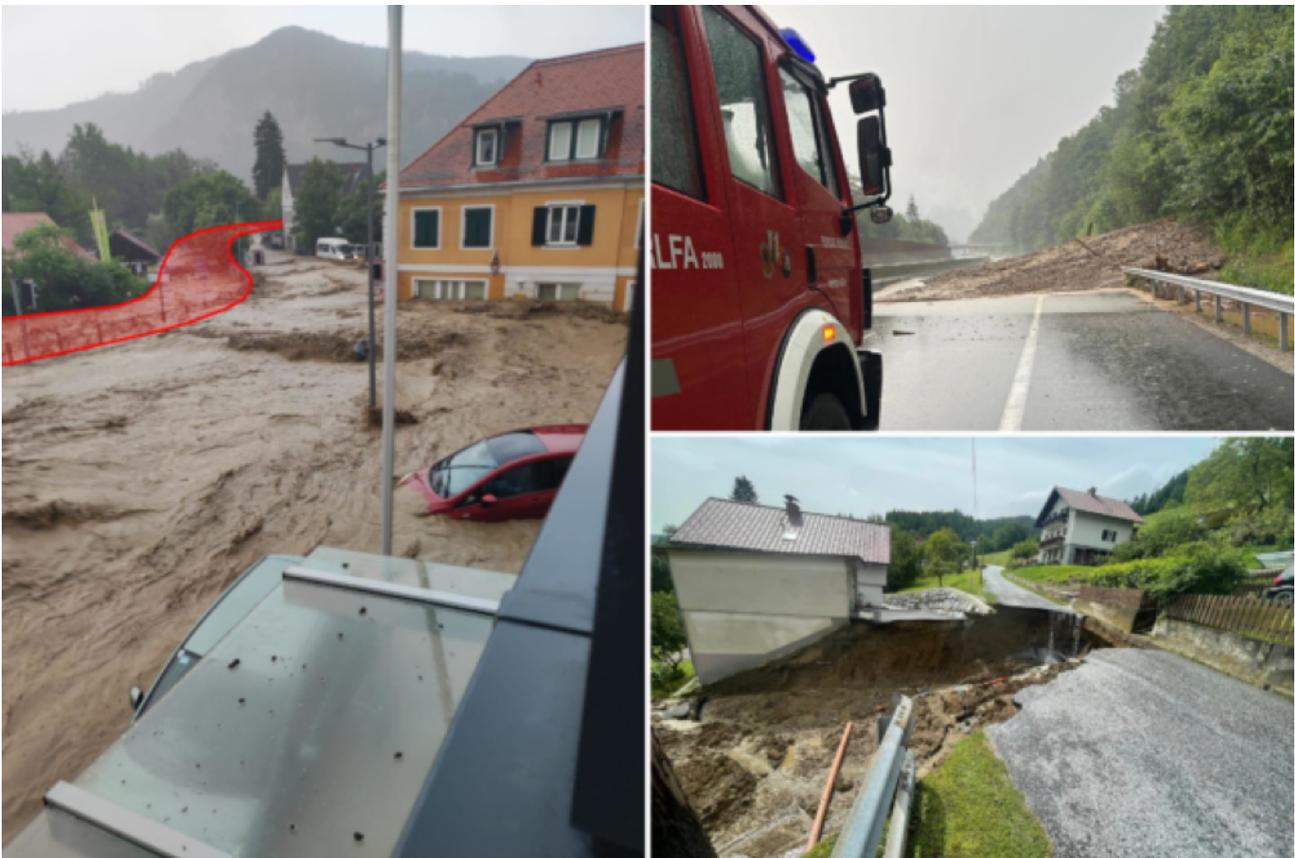
Hochwasser des Übelbachs in Deutschfeistritz mit angedeutetem Bachbett (rot, Google Streetview zeigt den Normalzustand), Murenabgang auf der A9 und Auswaschung einer Straße im Gemeindegebiet. Die angrenzende Garage blieb unbeschadet.

Der Name des Baches mit einem Höhenunterschied von der Quelle bis zur Mündung in die Mur von 1.368 Metern lässt vermuten, dass dies nicht das erste Mal war. Obwohl materielle Schäden auftraten, hielten die Fundamente der Häuser den Belastungen stand.
